PROGRAM PRAC KONSERWATORSKICH DOLNYCH CZĘŚCI ELEWACJI KOŚCIOŁA I DZWONNICY ORAZ OGRODZENIA /KOŚCIÓŁ FARNY W DUKLI/

2. STAN ZACHOWANIA

3. PROGRAM PRAC KONSERWATORSKICH

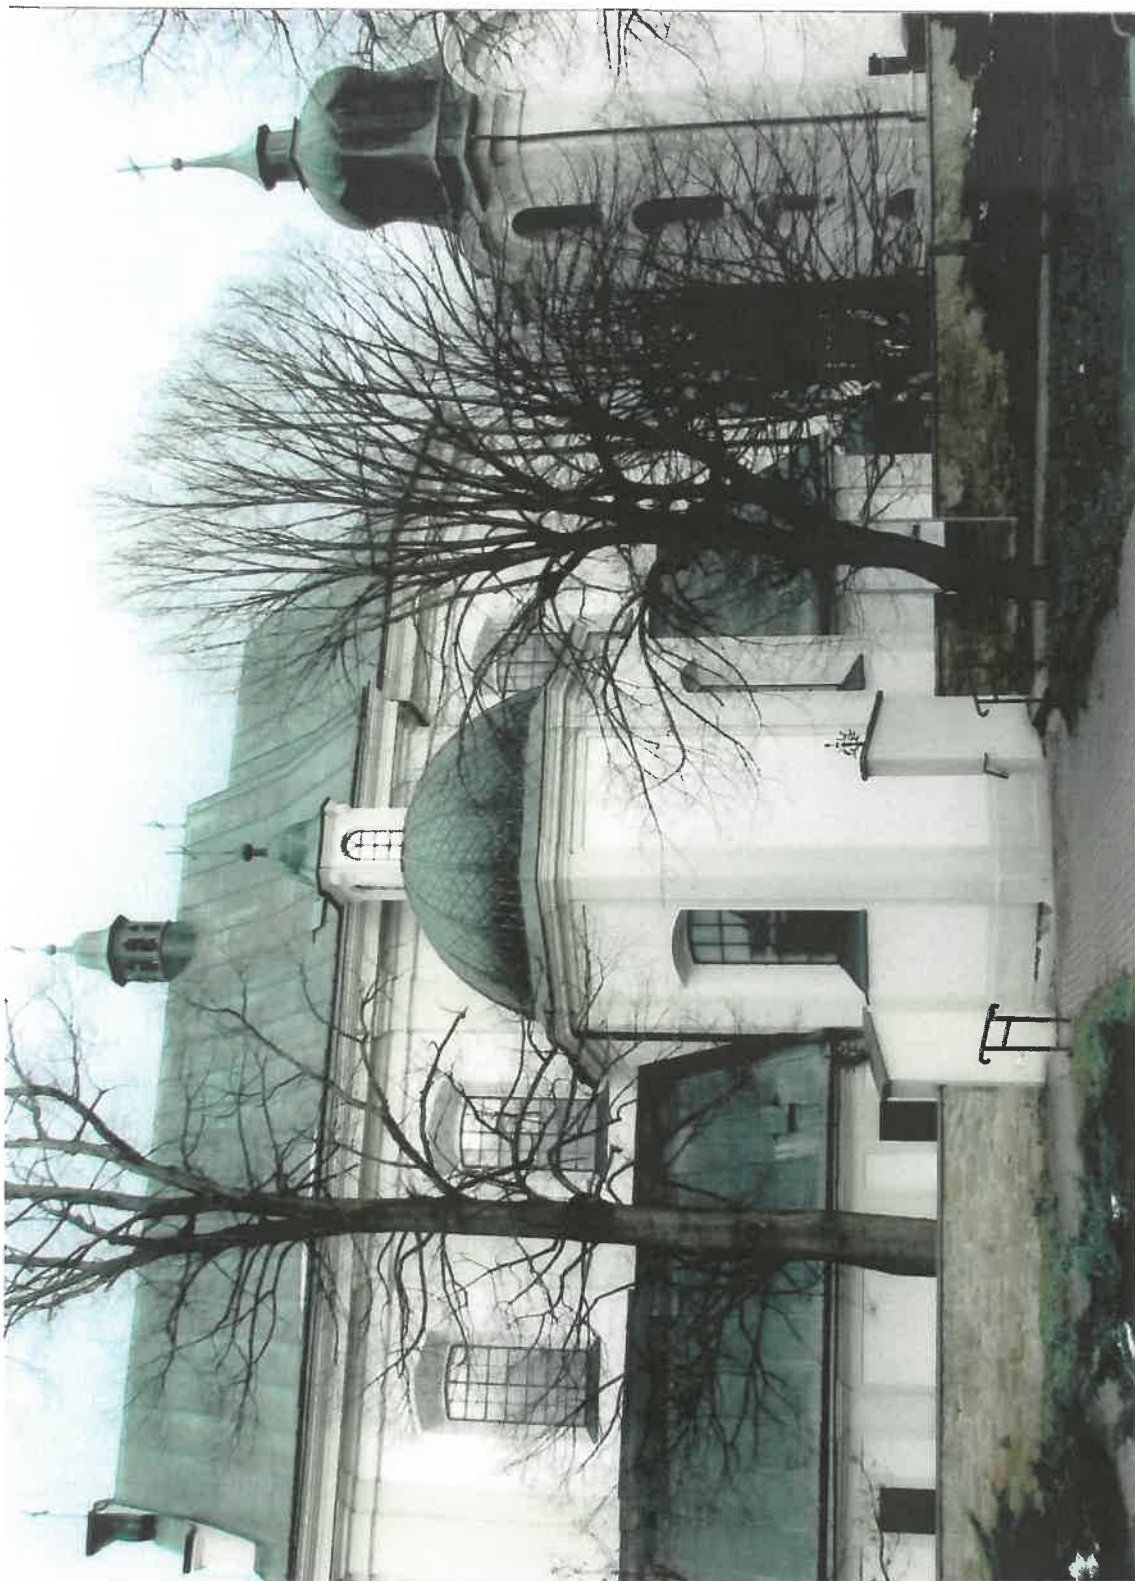
**Fot.1 Kościół parafialny p.w. św. Marii Magdaleny w Dukli, II poł. XVIII w.
Widok na kościół i dzwonnice od strony południowej.
Grudzień 2023 r.**

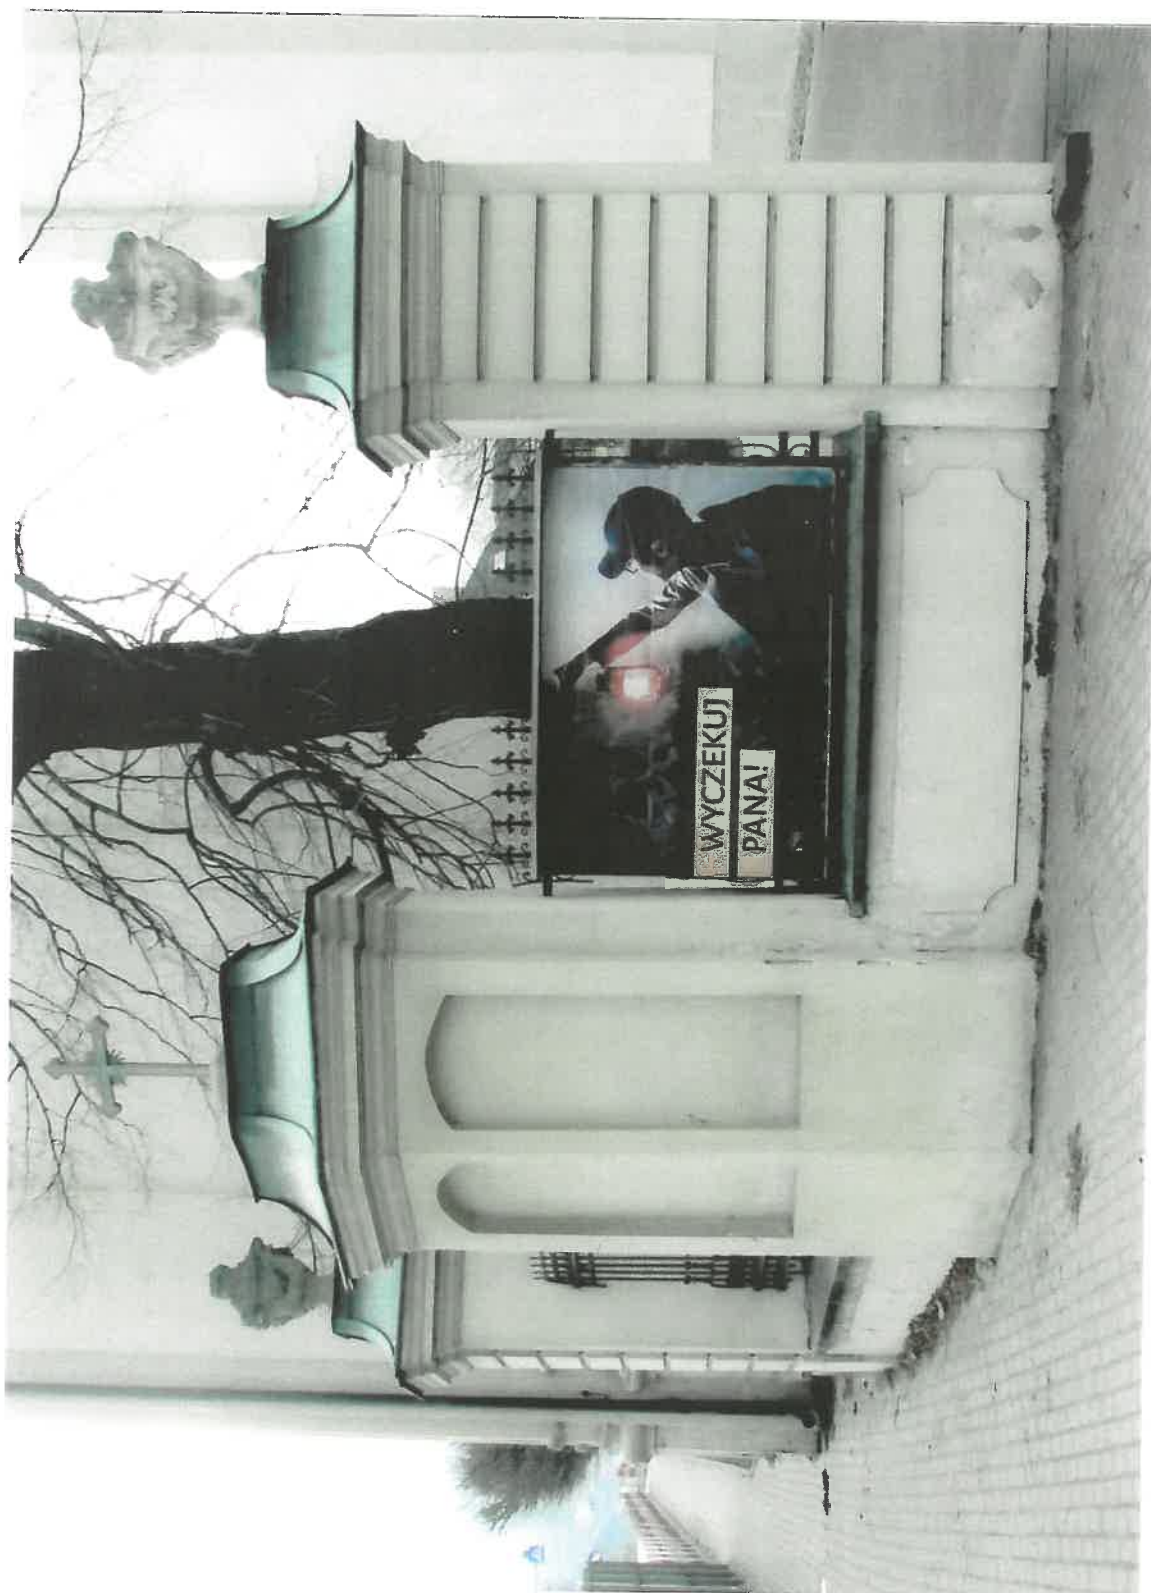
**Fot.2 Kościół parafialny p.w. św. Marii Magdaleny w Dukli, II poł. XVIII w.
Widok na część ogrodzenia placu kościelnego od strony północnej.
Grudzień 2023 r.**

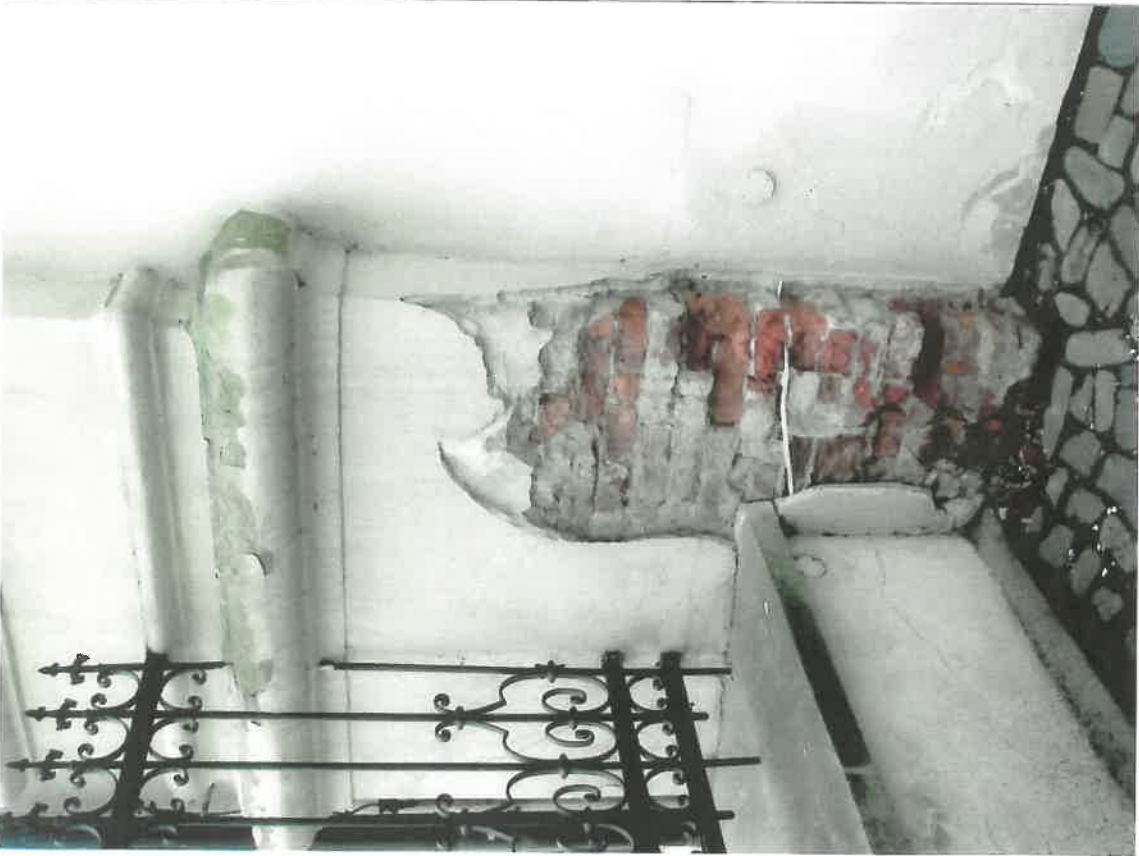
Największe zniszczenia można zauważyć w dolnych partiach wszystkich obiektów. Są to różnej wielkości i głębokości pęknięcia, rozwarstwienia i odspojenia tynków od ceglanego muru. Miejscami widoczne są duże ubytki tynków, jak np. na północnej ścianie dzwonnicy tuż przy ogrodzeniu. Odsłonięta cegła jest osłabiona, z tendencją do rozwarstwiania i osypywania się. Tynk w wielu miejscach jest spęcherzony, wykrusza się i osypuje. Spowodowane jest to znacznym zawilgoceniem i zasoleniem. Farba, którą pokryto ściany jest spękana, łuszczy się i odpada od tynku. Znaczne powierzchnie są poprzecierane, zabrudzone i przeplamione. Na ubytkach tynku i farby w dolnej części dzwonnicy występują zielone nawarstwienia mchów, widoczne są także zacieki spowodowane wymyciem przez wodę.

Fot.3 Kościół parafialny p.w. św. Marii Magdaleny w Dukli, II poł. XVIII w. Dolna część pilastra północnej elewacji dzwonnicy. Widoczny duży ubytek tynku i cegieł. Na półtwaiku powyżej, ubytki farby z widocznymi nawarstwieniami mchu.
Grudzień 2023 r.
Fot. P. Michalski

1. Skucie popękanych i odspojonych tynków z dolnych części ścian kościoła, dzwonnicy oraz z ogrodzenia. Usunięcie spękanych i zdegradowanych cegieł, oczyszczenie muru z wszelkich luźnych nawarstwień.

5. Oczyszczenie powierzchni tynków z nawarstwień mchów i odkażenie poprzez pokrycie preparatem biobójczym, np. BFA.
6. Uzupełnienie głębokich ubytków w ceglanym murze poprzez wmurowanie odpowiednio dopasowanych fragmentów cegieł.

10. Uzupełnienie fragmentów usuniętych tynków i połączenie z tynkami zachowanymi. Zastosowanie wielowarstwowego tynku tzw. renowacyjnego /obrzutka, tynk podkładowy i tynk renowacyjny/.

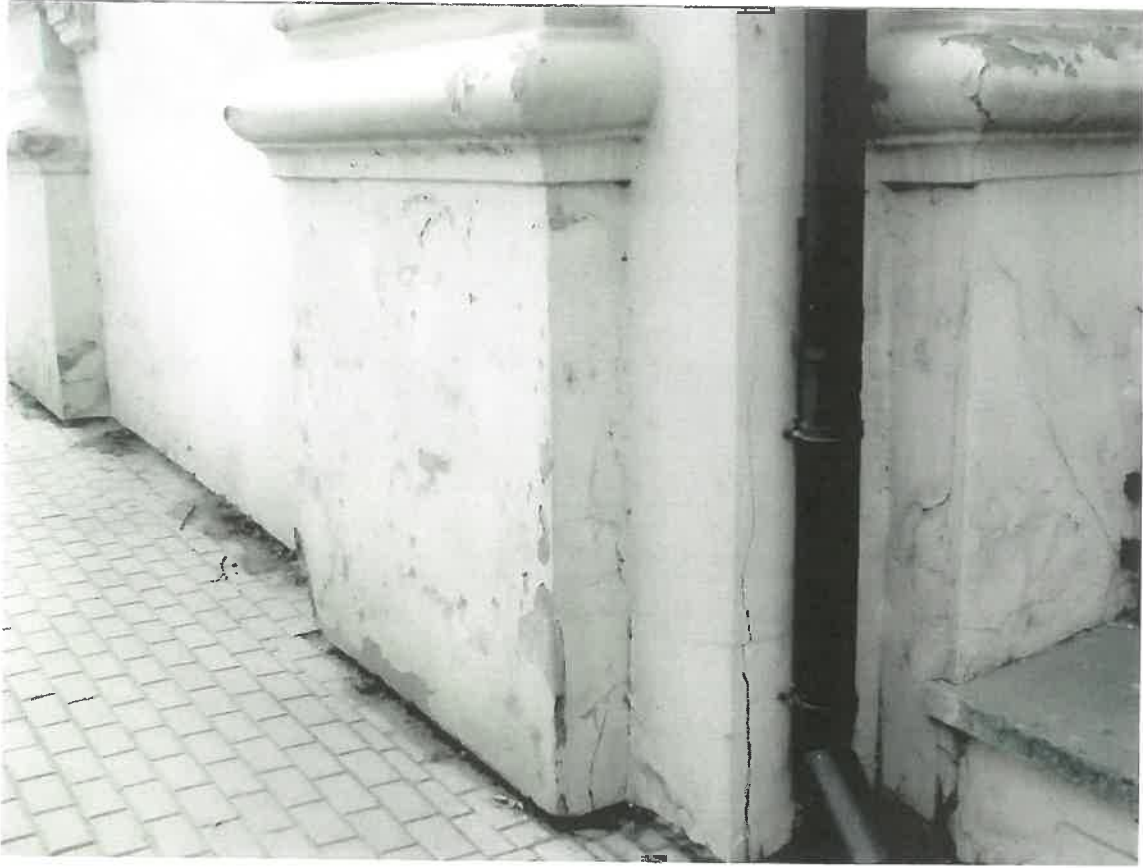
Fot.4 Kościół parafialny p.w. św. Marii Magdaleny w Dukli, II poł. XVIII w. Dolna część pilastrów w narożu północno-wschodnim elewacji dzwonnicy. Widoczne pęknięcia tynku oraz liczne przetarcia i ubytki farby.
Grudzień 2023 r.
Fot. P. Michalski

2. Wzmocnienie ścian preparatem krzemooorganicznym np. Primer Hydro SF.
3. Zmycie powierzchni tynków wodą pod ciśnieniem, usunięcie zabrudzeń i łuszczącej się, zdegradowanej warstwy farby.

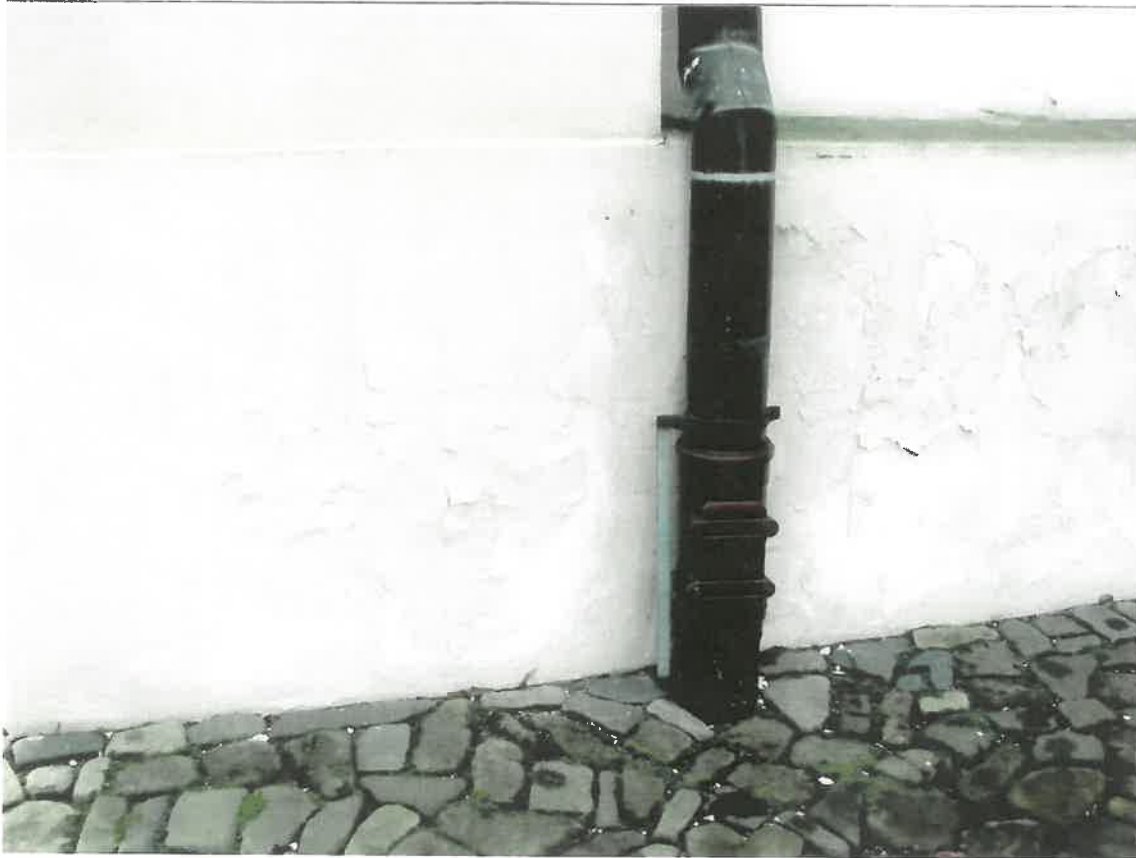
Fot.5 Kościół parafialny p.w. św. Marii Magdaleny w Dukli, II poł. XVIII w. Dolna część południowej elewacji kościoła. Widoczne liczne przetarcia, zruszczenia i ubytki farby.
Grudzień 2023 r.
Fot. P. Michalski

13. Pomalowanie zrekonstruowanych tynków farbą krzemooorganiczną /kolor bazowy umbra o rozbieleniu 1:3 wg wzornika Remmers – taki sam jakim malowano cokoły i ogrodzenie podczas ostatniej renowacji w 2006 r./.

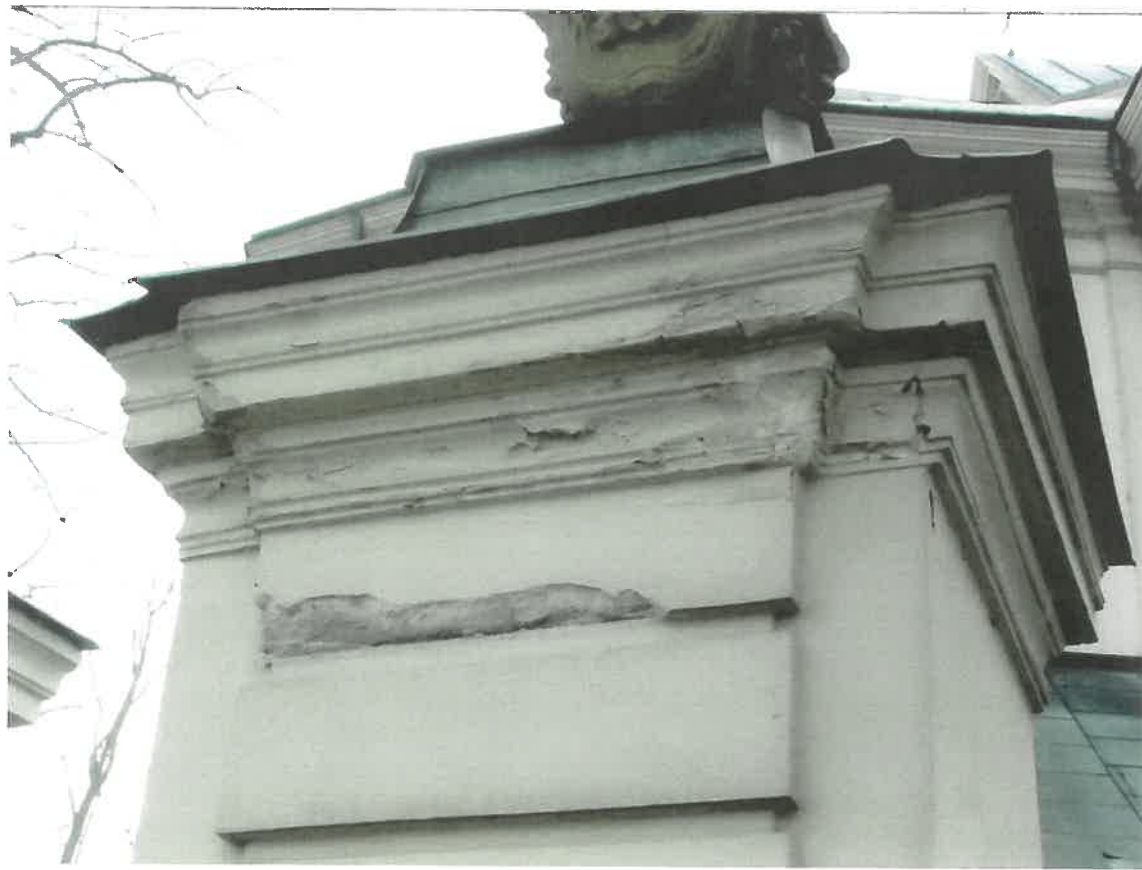
Na słupach ogrodzenia zniszczenia widoczne są także w obrębie profilowanych gzymsów wieńczących. Spękany tynk osypuje się, farba łuszczy się i odpada. Miejscami profil jest spłycony. Betonowe ławy łączące słupy są mocno zabrudzone, metalowe przęsła ogrodzenia częściowo skorodowane z widocznymi odspojeniami i ubytkami farby. Zabrudzone i pokryte nalotem mchu są również kamienne wazony wieńczące słupy.

Fot.6 Kościół parafialny p.w. św. Marii Magdaleny w Dukli, II poł. XVIII w. Zwieńczenie jednego ze słupów ogrodzenia. Widoczny ubytek tynku na boniowaniu, a na gzymsie przetarcia, zruszczenia i ubytki farby.
Grudzień 2023 r.
Fot. P. Michalski

11. Nałożenie szpachlówki drobnoziarnistej i wyrównanie powierzchni tynków zachowanych i uzupełnianych.
12. Uzupełnienie ubytków gzymsów na słupach ogrodzenia szpachlówką mineralną o odpowiednio dobranym uziarnieniu i odtworzenie brakujących profili.
