DECYZJA

PROJEKT BUDOWLANY

Uzupełnienie do dokumentacji projektowej remontu Kościoła parafialnego p.w.
Św. Mikołaja Bpa w miejscowości Równe gm. Dukle w zakresie wykonania
pakietów szybowych zewnętrznych witraży.

PROGRAM PRAC KONSERWATORSKICH

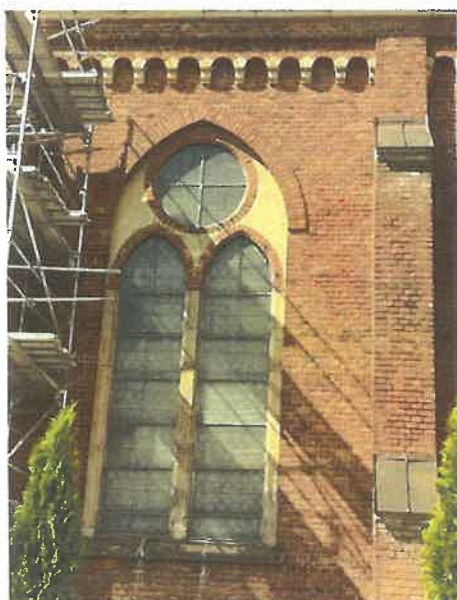
witraż pierwszy - do remontu

szyby zewnętrzne do wymiany na pakiety szybowe

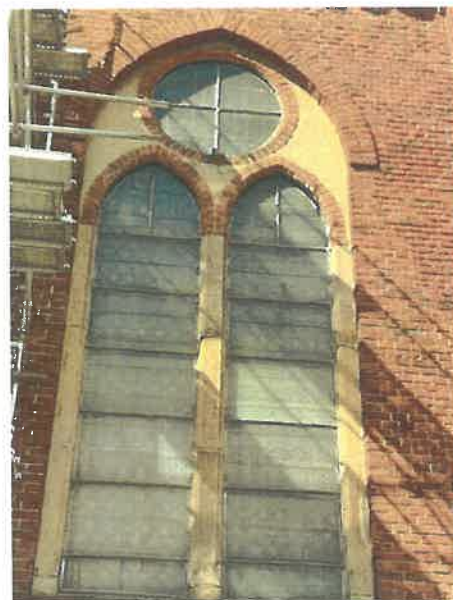
witraż drugi - do remontu

szyby zewnętrzne do wymiany na pakiety szybowe

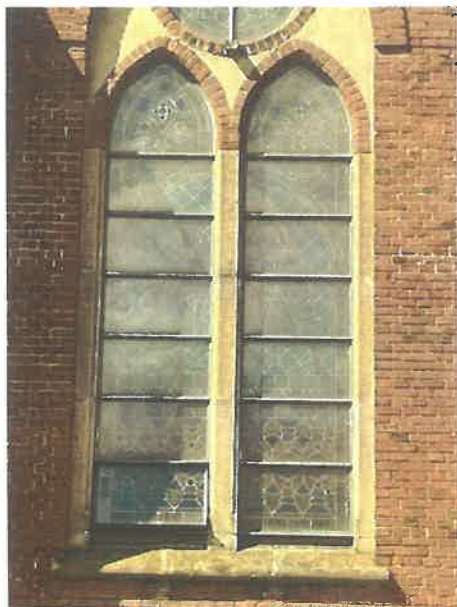
witraż trzeci - pakiety sztywne wymienione w latach wcześniejszych

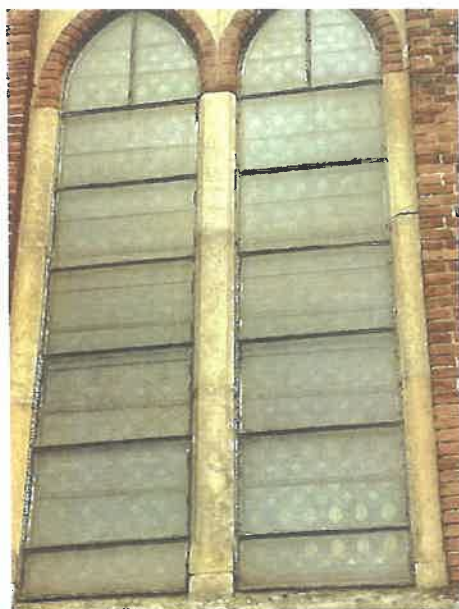
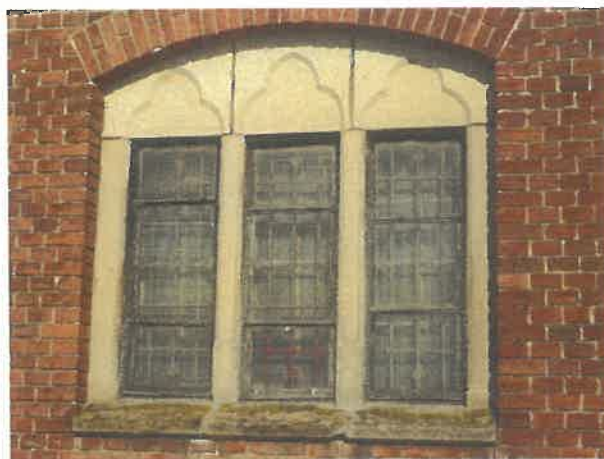
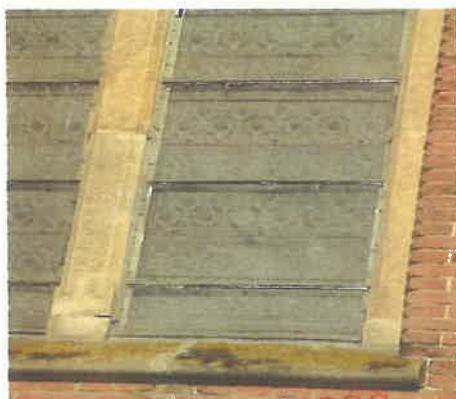
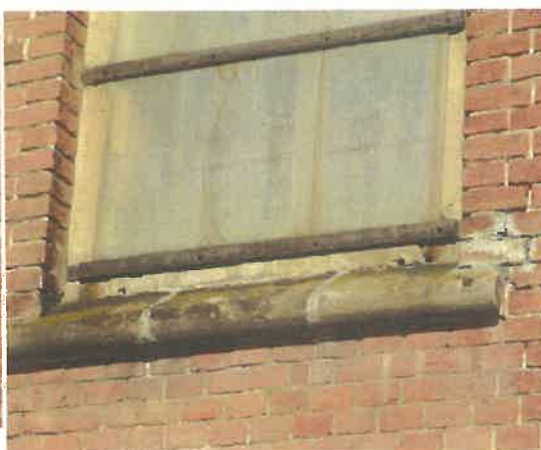
Zdjęcia nr 1 i 2,3i 4 przedstawiają stan witraży

Przeprowadzona ocena techniczna stanu obecnych szyb zabezpieczających witraże, przedstawia liczne pęknięcia szyb zbrojonych, wykruszenia zaprawy przy połączeniu ze ścianą konstrukcyjną jak i również skorodowania stali stanowiącej konstrukcję dla przestrzeni witraży. Pakiety szybowe zewnętrzne nie są w trwały sposób połączone z witrażami. Pomiędzy nimi jest wykonana pustka tworząca przestrzeń izolacyjną.

Podczas prowadzonych prac nie zachodzi konieczność demontażu witraży lub ich elementów. Przy wykonywaniu prac wymiany szyb zewnętrznych zabezpieczających witraże na pakiety szybowe w pozostałej przestrzeni okiennej witraży znajdują się również elementy tynków, oraz kamienne które również zostaną zabezpieczone w sposób zgodny ze sztuką budowlaną i konserwatorską.

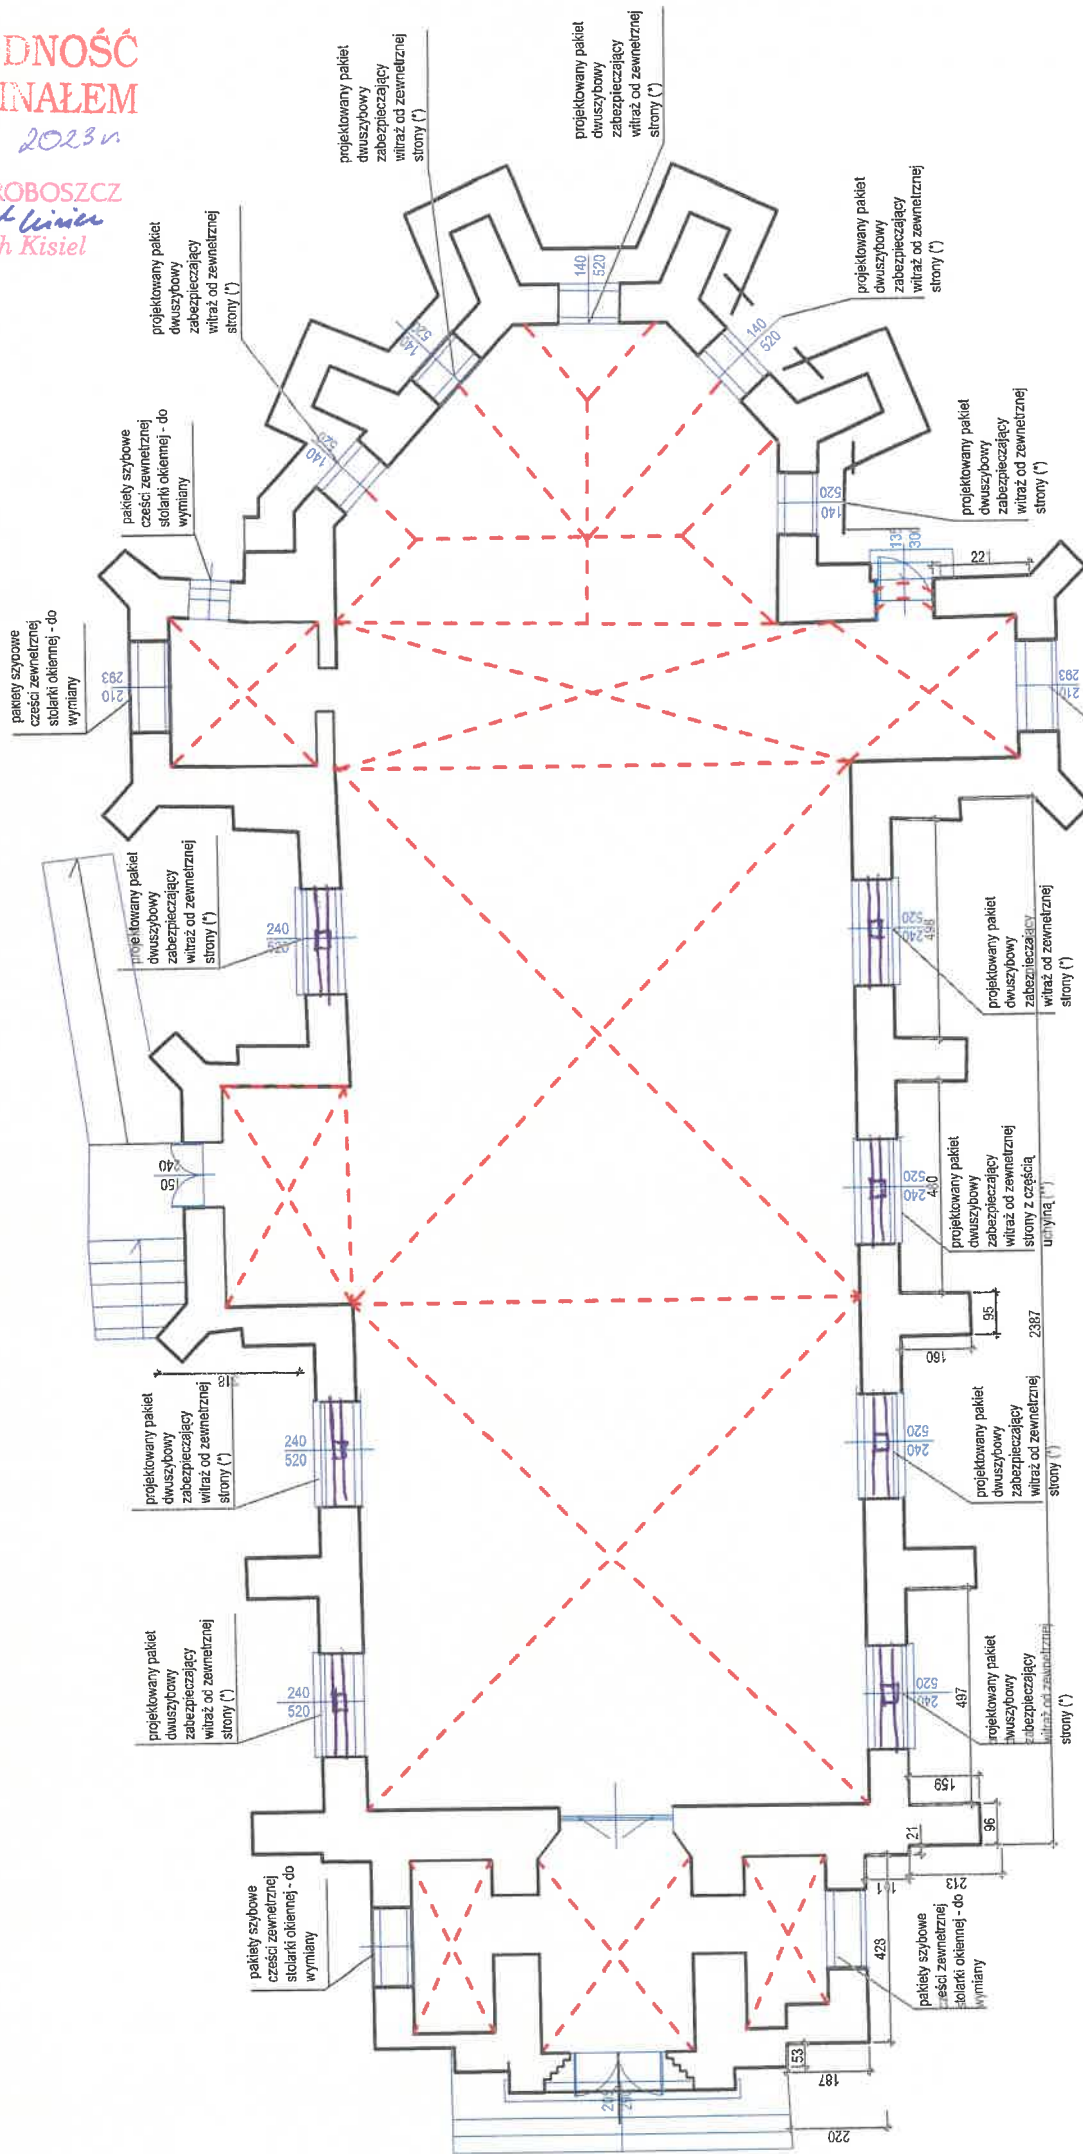
pakiet szybowy część zewnętrznej stolarki okiennej - do wymiany

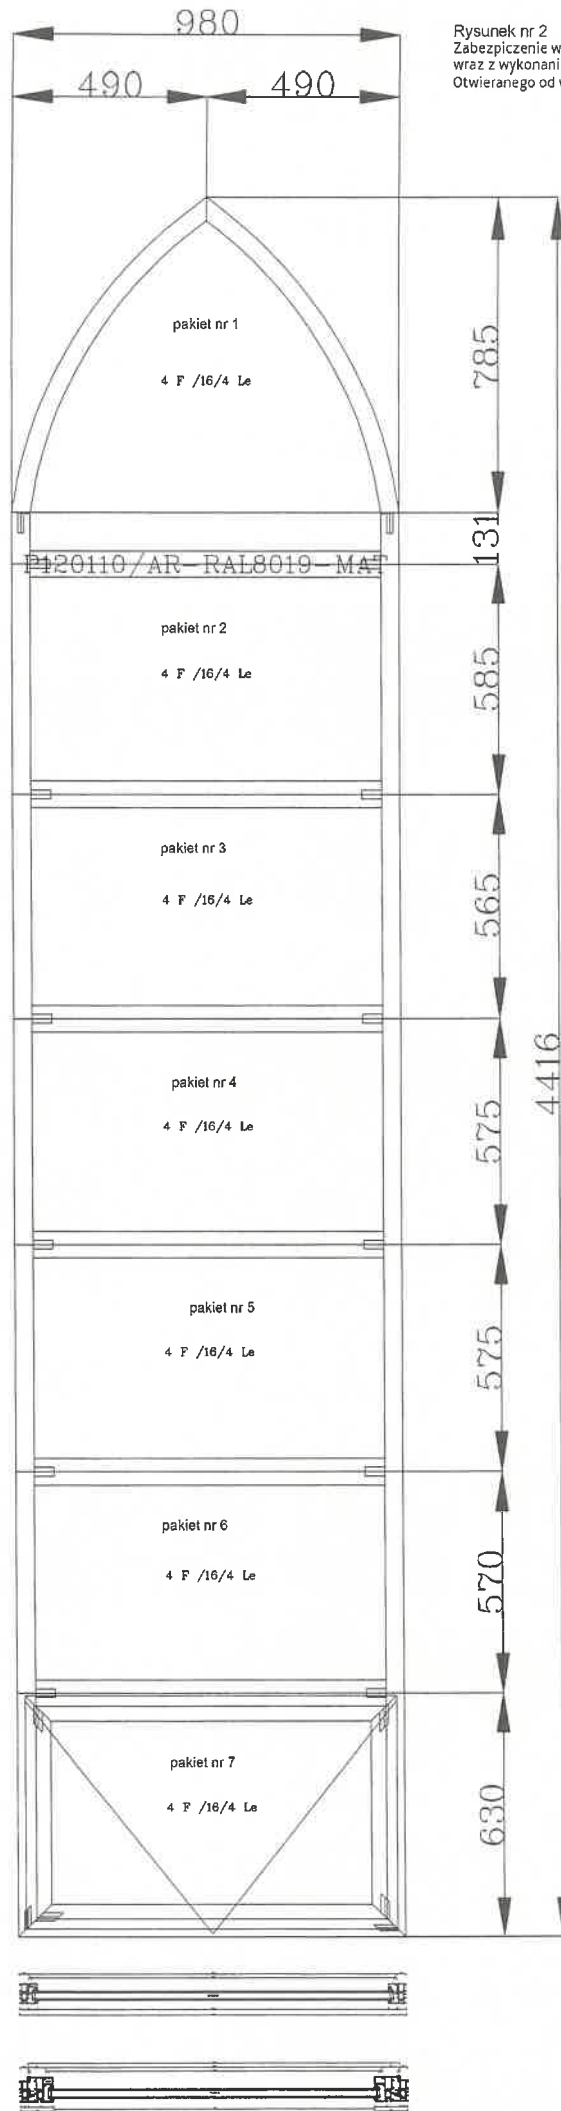
Rysunek nr 2
Zabezpieczenie witraży pakietem szybowym od zewnątrz o parametrach 4F/16/4 Le
wraz z wykonaniem dolnego uchylu pakietu szybowego oznaczonego jako pakiet nr 7.
Otwieranego od wewnątrz mechanizmem ręcznym.
